Северо-Западное межрегиональное территориальное управление  
воздушного транспорта Федерального агентства воздушного транспорта

# ИНФОРМАЦИОННЫЙ БЮЛЛЕТЕНЬ

## СОСТОЯНИЯ БЕЗОПАСНОСТИ ПОЛЁТОВ № 04

Апрель 2017 год

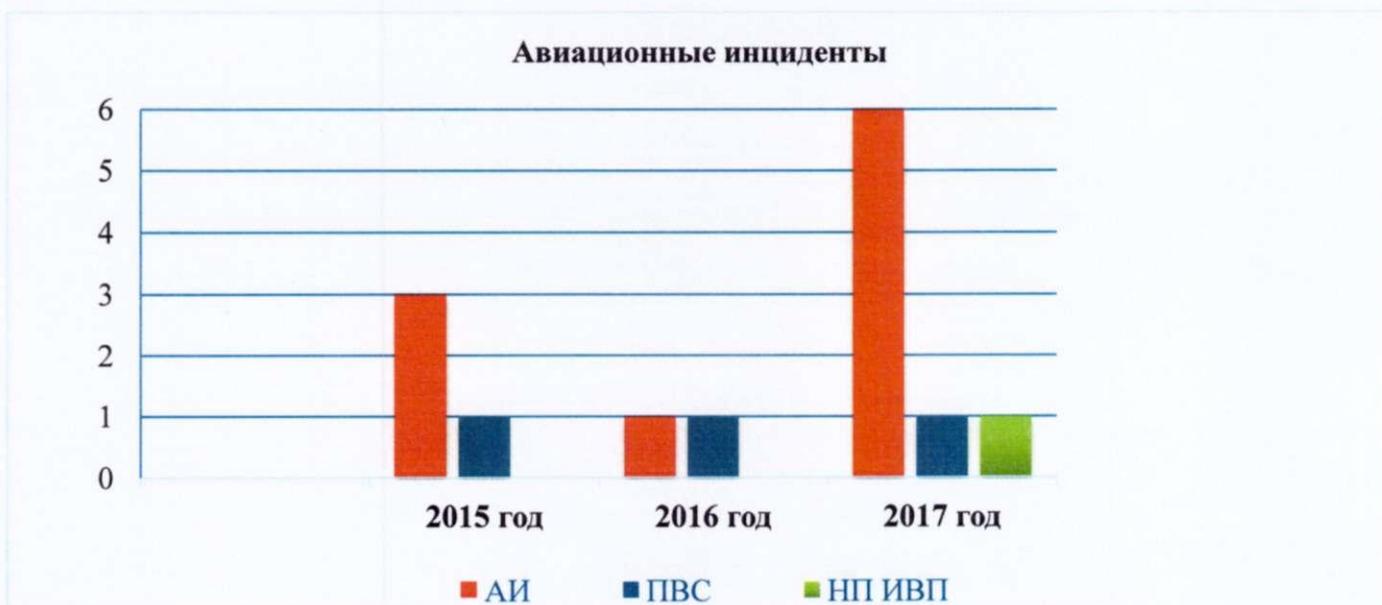
### Распределение общего количества авиационных инцидентов с ВС подведомственными СЗ МТУ Росавиации в апреле 2015-2017 годов

В апреле закончены расследования (в таблице 2) одного авиационного происшествия с воздушным судном АОН, двух авиационных инцидентов, двух повреждений воздушных судов на земле.
