# ИНФОРМАЦИОННЫЙ БЮЛЛЕТЕНЬ

## СОСТОЯНИЯ БЕЗОПАСНОСТИ ПОЛЁТОВ № 05

Май 2017 год

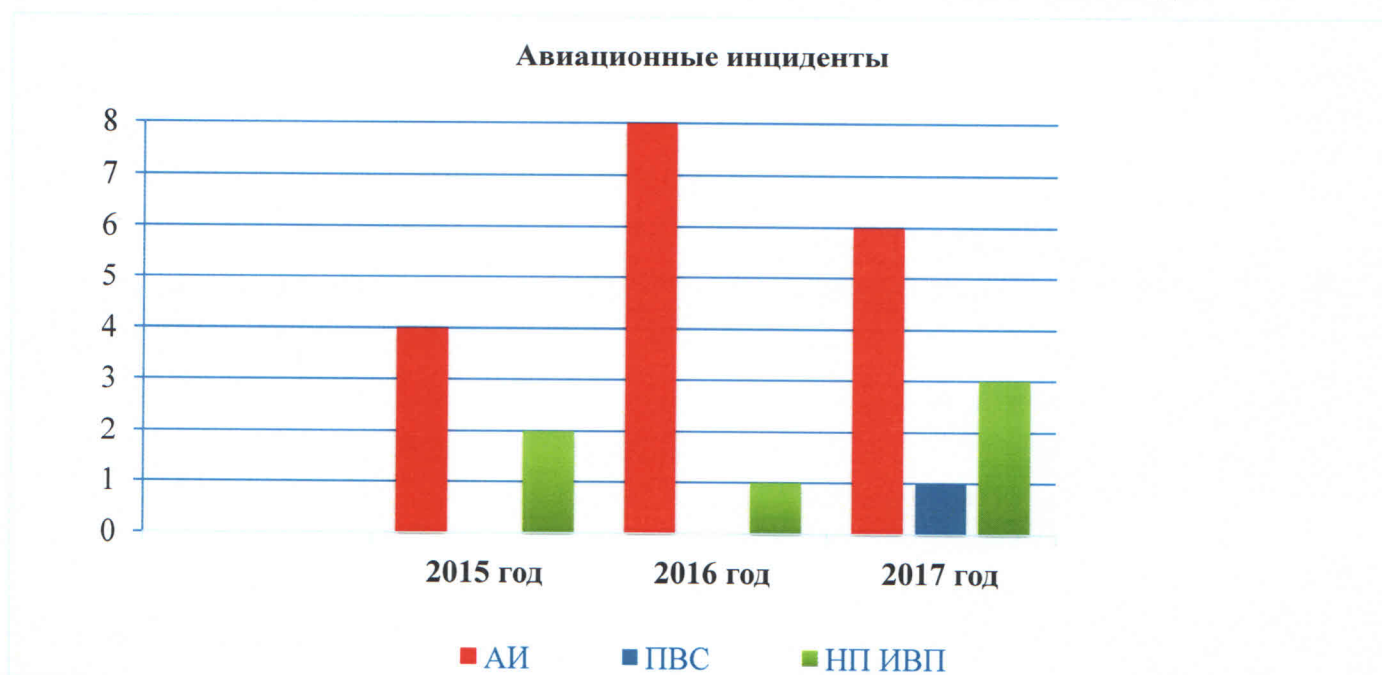
### Распределение общего количества авиационных инцидентов с ВС подведомственными СЗ МТУ Росавиации в мае 2015-2017 годах
