Северо-Западное межрегиональное территориальное управление  
воздушного транспорта Федерального агентства воздушного  
транспорта

# ИНФОРМАЦИОННЫЙ БЮЛЛЕТЕНЬ

## СОСТОЯНИЯ БЕЗОПАСНОСТИ ПОЛЁТОВ № 07

ИЮЛЬ 2017 год

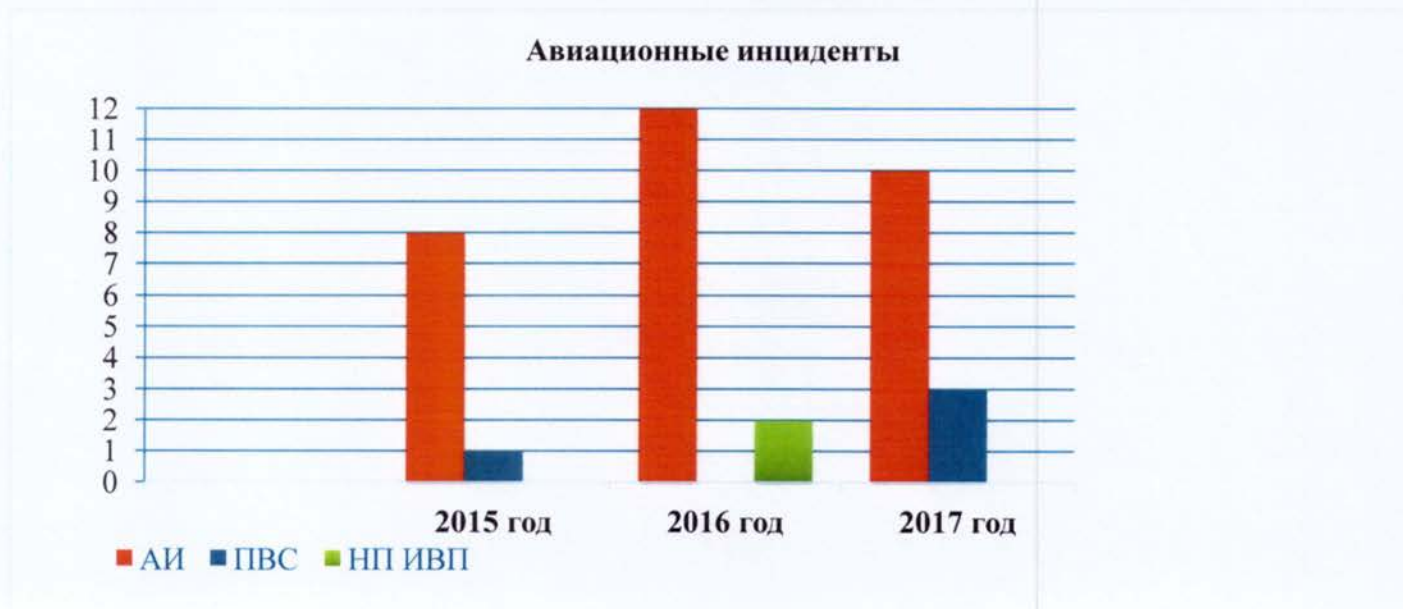
### Распределение общего количества авиационных инцидентов с ВС подведомственными СЗ МТУ Росавиации в мае 2015-2017 годов

В июле 2017 года, с воздушными судами эксплуатантов коммерческой гражданской авиации, подведомственных СЗ МТУ Росавиации, произошло 10 авиационных инцидентов (один серьезный) и четыре повреждения воздушных судов на земле. Два авиационных инцидента произошли на территории, подведомственной СЗ МТУ Росавиации с воздушными судами ПАО «Аэрофлот».
