ИНФОРМАЦИОННЫЙ БЮЛЛЕТЕНЬ

СОСТОЯНИЯ БЕЗОПАСНОСТИ ПОЛЁТОВ № 10

октябрь 2017 год

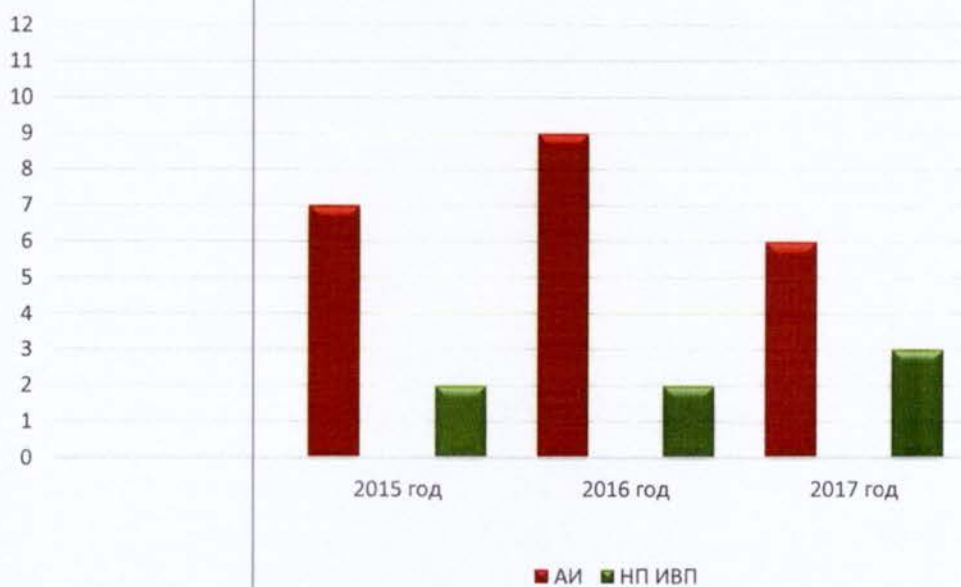
Распределение общего количества авиационных инцидентов с ВС подведомственными СЗ МТУ Росавиации в октябре 2015-2017 годов

Авиационные инциденты
