Северо-Западное межрегиональное территориальное управление  
воздушного транспорта Федерального агентства воздушного транспорта

# ИНФОРМАЦИОННЫЙ БЮЛЛЕТЕНЬ СОСТОЯНИЯ БЕЗОПАСНОСТИ ПОЛЁТОВ № 11

Ноябрь 2017 год

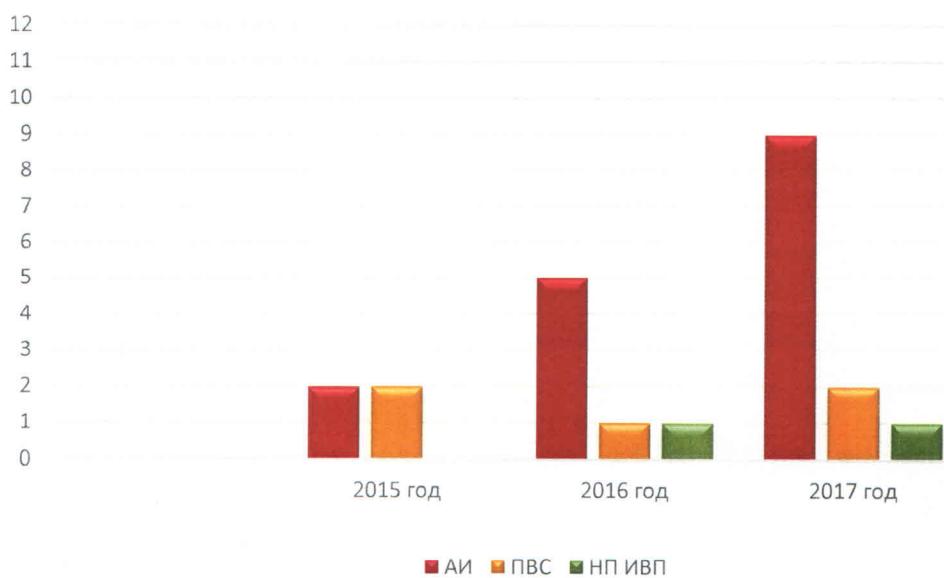
### **Распределение общего количества авиационных инцидентов с ВС подведомственными СЗ МТУ Росавиации в ноябре 2015-2017 годов**

#### **Авиационные инциденты**
