# ИНФОРМАЦИОННЫЙ БЮЛЛЕТЕНЬ

## СОСТОЯНИЯ БЕЗОПАСНОСТИ ПОЛЁТОВ № 06

ИЮНЬ 2018 год

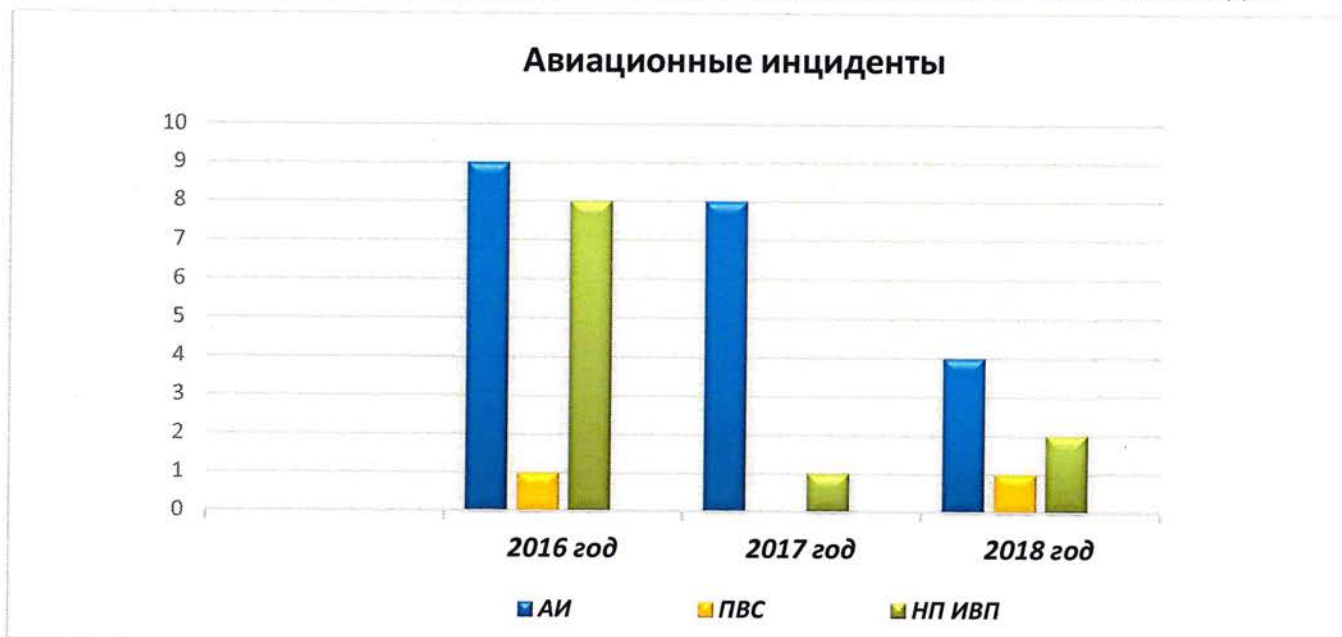
### Распределение общего количества авиационных инцидентов с ВС подведомственными СЗ МТУ Росавиации в июне 2016-2018 годов
