ИНФОРМАЦИОННЫЙ БЮЛЛЕТЕНЬ

СОСТОЯНИЯ БЕЗОПАСНОСТИ ПОЛЁТОВ № 08

АВГУСТ 2018 год

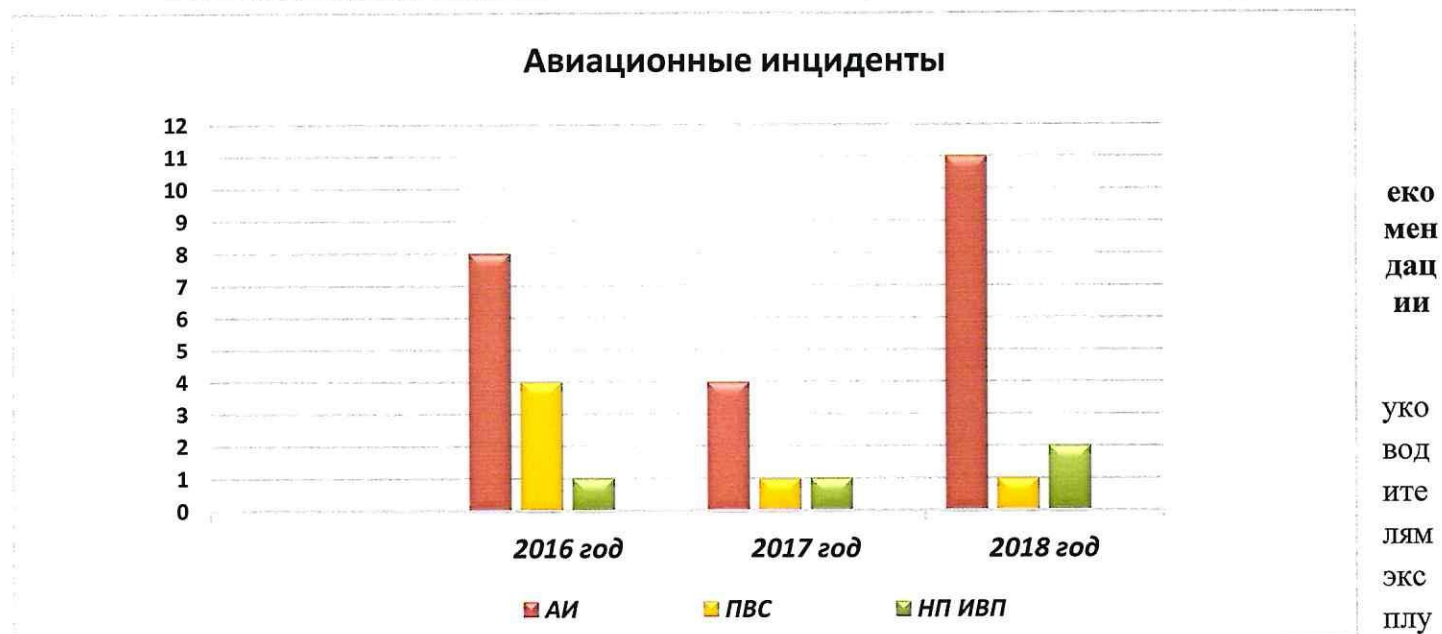
Распределение общего количества авиационных инцидентов с ВС подведомственными СЗ МТУ Росавиации в июле 2016-2018 годов
