ИНФОРМАЦИОННЫЙ БЮЛЛЕТЕНЬ

СОСТОЯНИЯ БЕЗОПАСНОСТИ ПОЛЁТОВ № 02

ФЕВРАЛЬ 2019 год

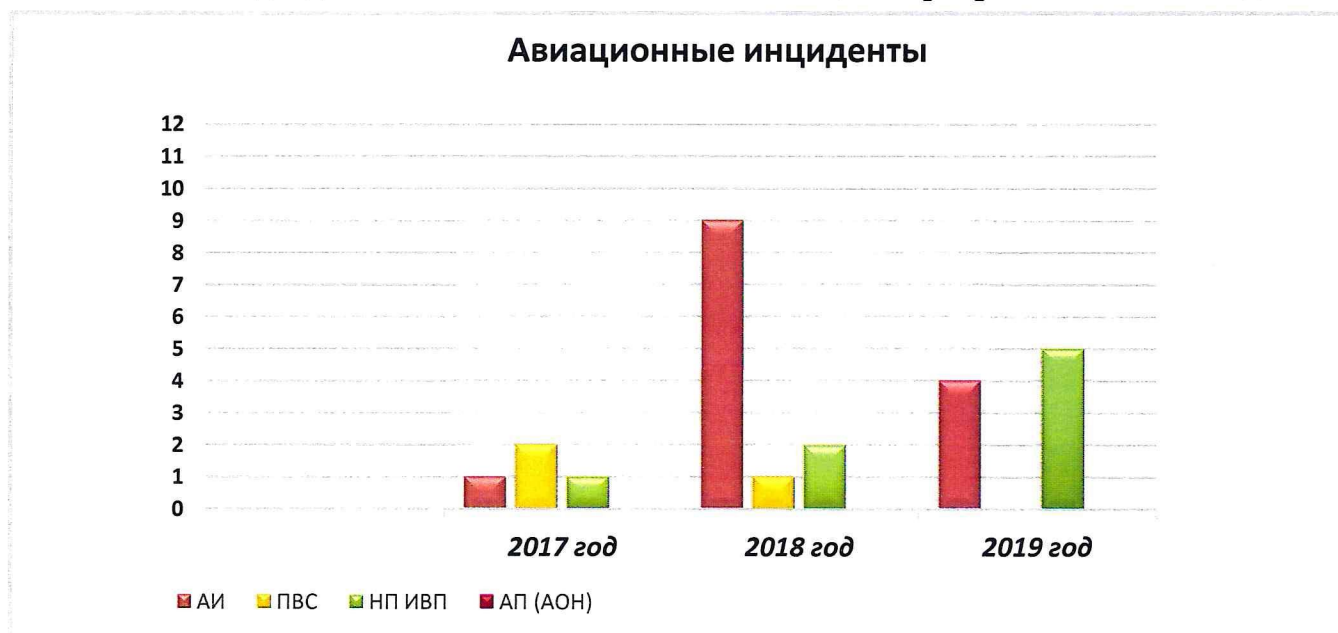
Распределение общего количества авиационных инцидентов с ВС подведомственными СЗ МТУ Росавиации в феврале 2017-2019 годов
