Северо-Западное межрегиональное территориальное управление
воздушного транспорта Федерального агентства воздушного транспорта

ИНФОРМАЦИОННЫЙ БЮЛЛЕТЕНЬ

СОСТОЯНИЯ БЕЗОПАСНОСТИ ПОЛЁТОВ № 06

ИЮНЬ 2019 год

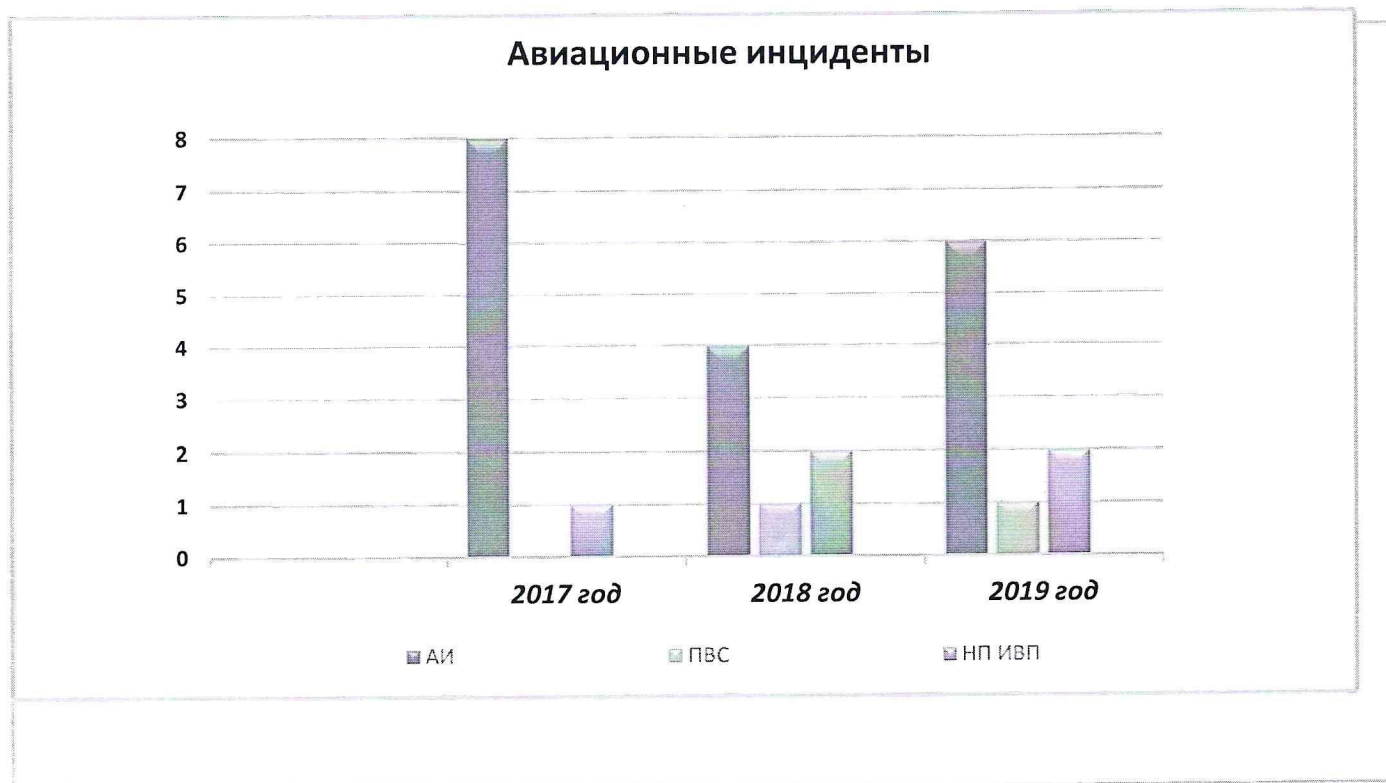
Распределение общего количества авиационных инцидентов с ВС подведомственными СЗ МТУ Росавиации в июне 2017-2019 годов

В июне 2019 года, с воздушными судами эксплуатантов коммерческой гражданской авиации, подведомственных СЗ МТУ Росавиации, произошло шесть авиационных инцидентов и одно повреждение воздушного судна на земле.
