Северо-Западное Межрегиональное Территориальное Управление  
Воздушного Транспорта Федерального Агентства Воздушного Транспорта

Отдел инспекции по безопасности полётов

# ИНФОРМАЦИОННЫЙ БЮЛЛЕТЕНЬ СОСТОЯНИЯ БЕЗОПАСНОСТИ ПОЛЁТОВ

Ноябрь 2016 год

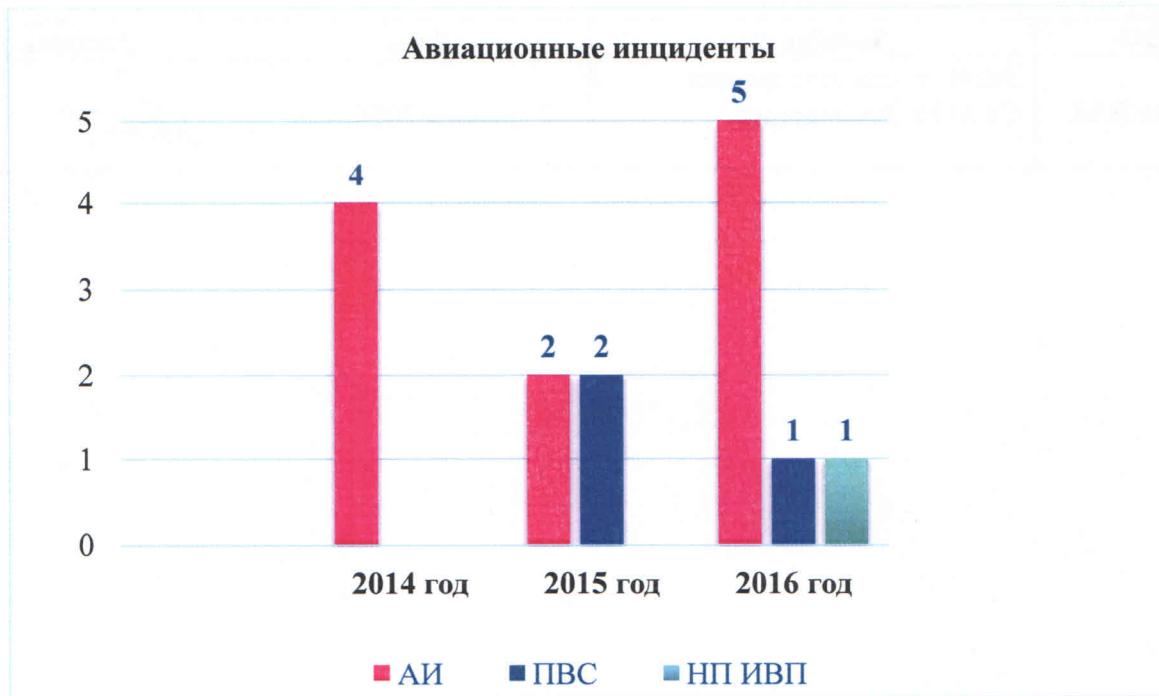
По сравнению с ноябрём 2015 года, количество авиационных инцидентов с воздушными судами эксплуатантов (комерческой гражданской авиации), подведомственных СЗ МТУ Росавиации, увеличилось с четырёх до пяти, что составляет 25%.

**Распределение общего количества авиационных инцидентов  
с ВС подведомственными СЗ МТУ Росавиации в ноябре 2014-2016 г.г.**
